مشروع هيئة الآثار المصرية لترميم وتطوير قلعة صلاح الدين الأيوبى

SINAI MONUMENTS

ISLAND OF PHARAOUN

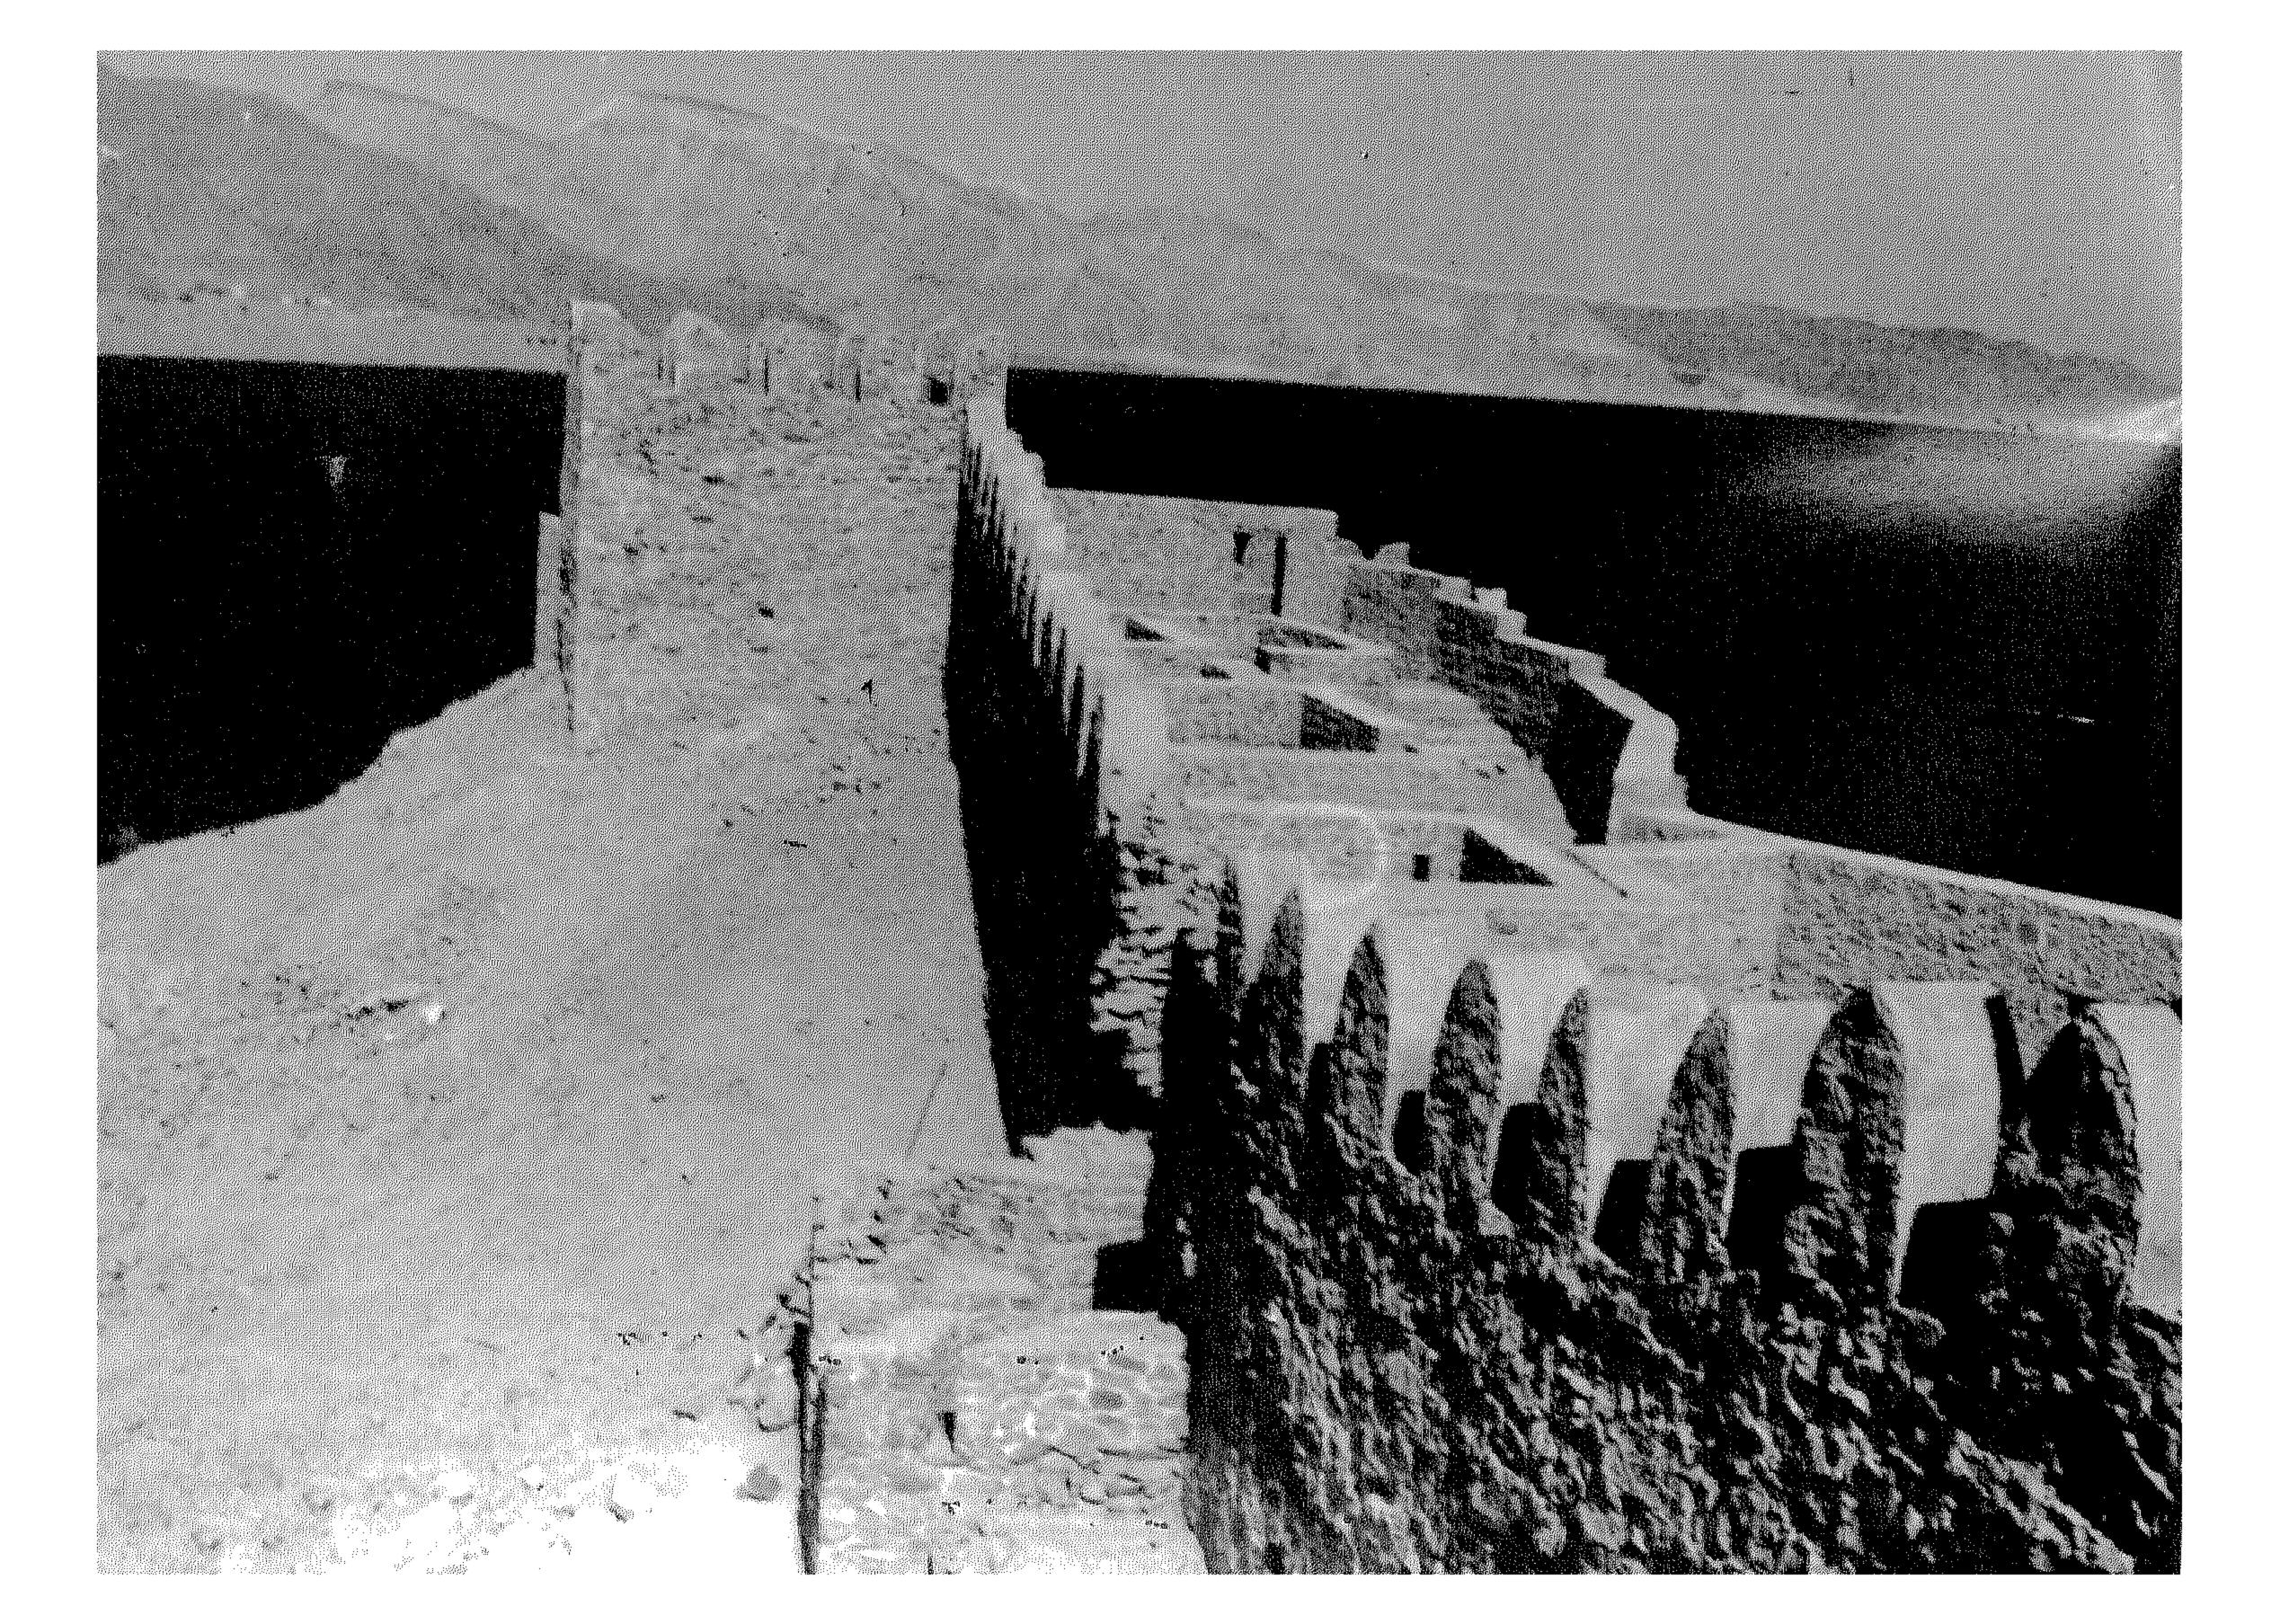
السور الغربي وأحد أبراج التحصينات الشمالية بعد الترميم .

The western wall and one of the northern fortifications towers after the restoration.

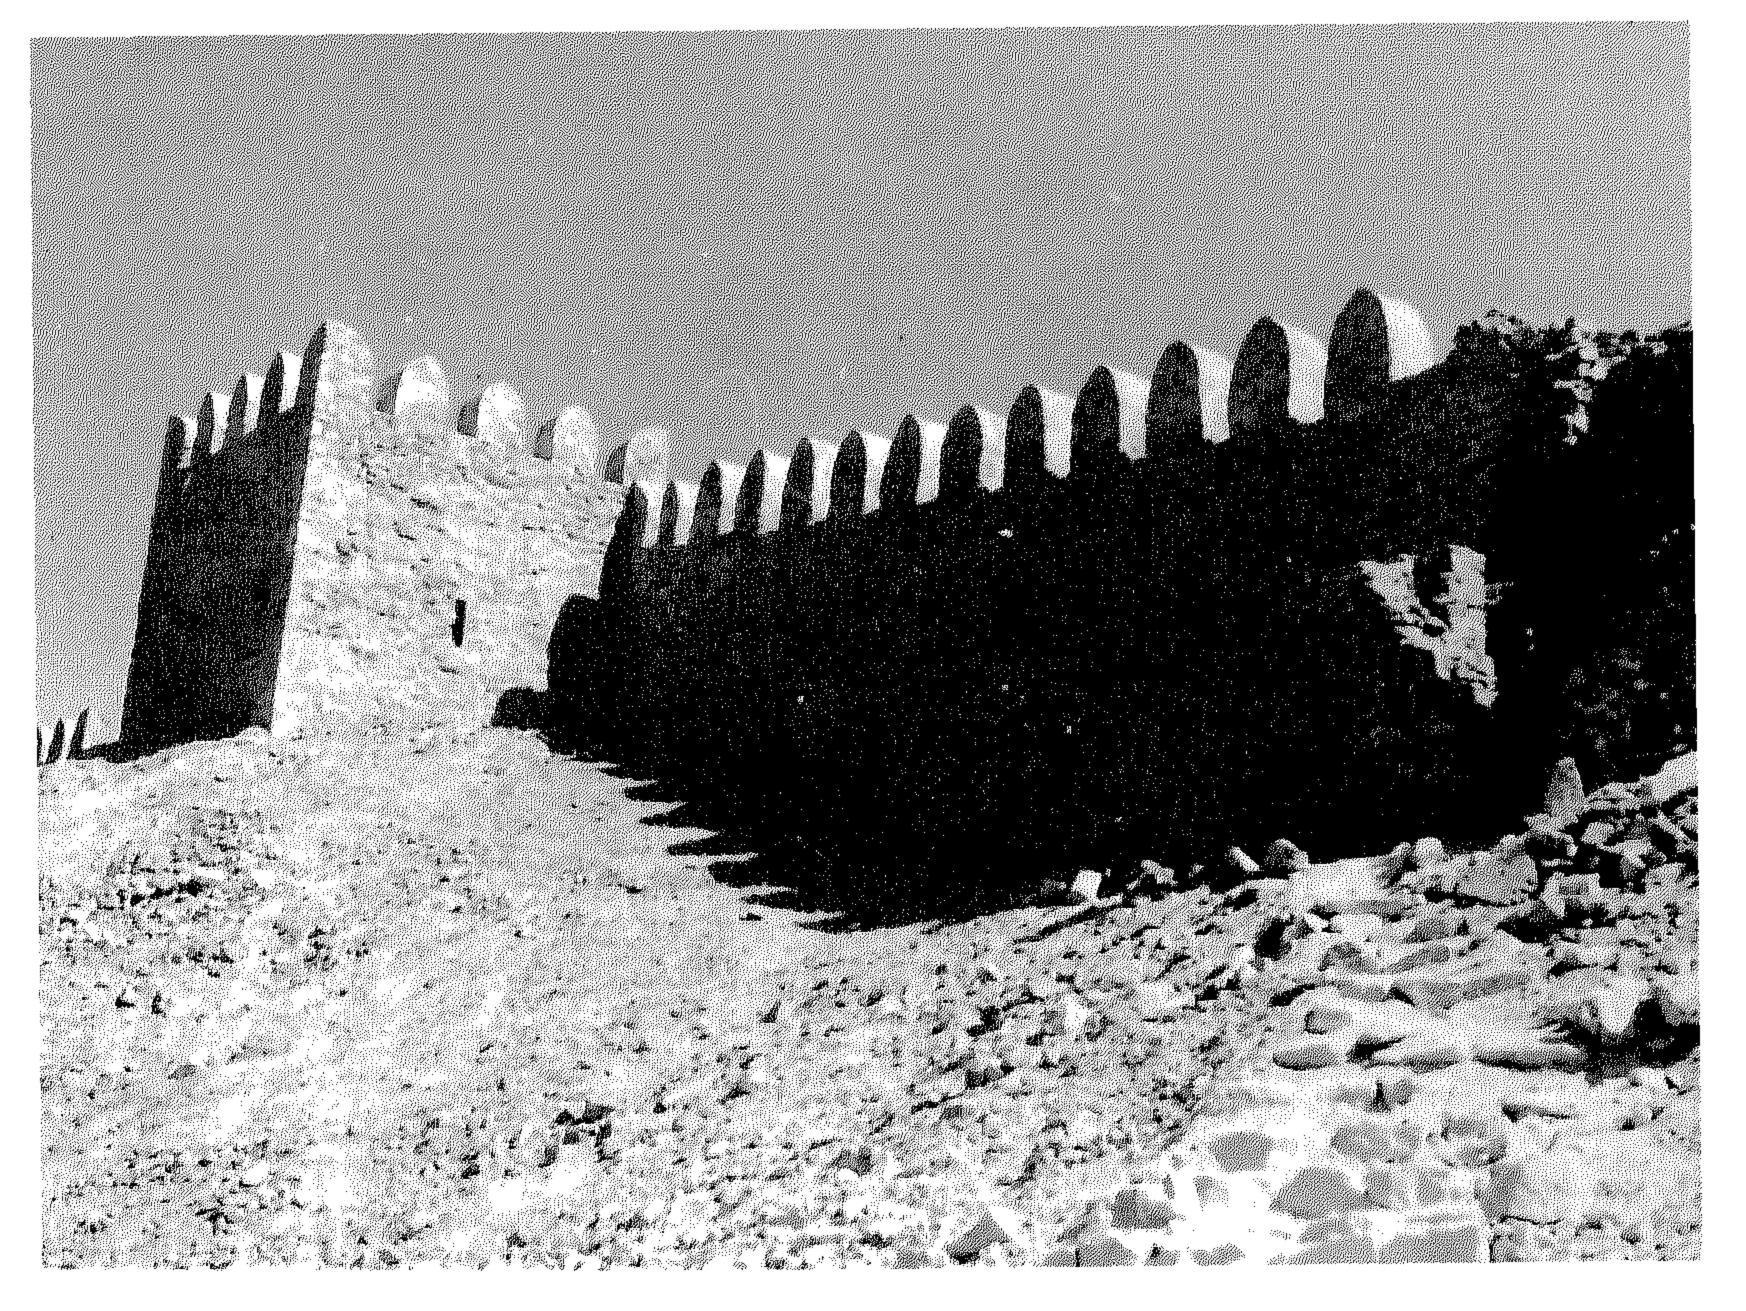
السور الغربى وأحد أبراج التحصينات الشمالية حيث تظهر الشرفات التي كان الجنود يقفون وراءها بعد الترميم .

The western wall and one of the northern fortifications towers including the battlements after the restoration. صورة تجمع بين السور الغربي والمستوى الثاني في التحصين الشمالي بعد الترميم.

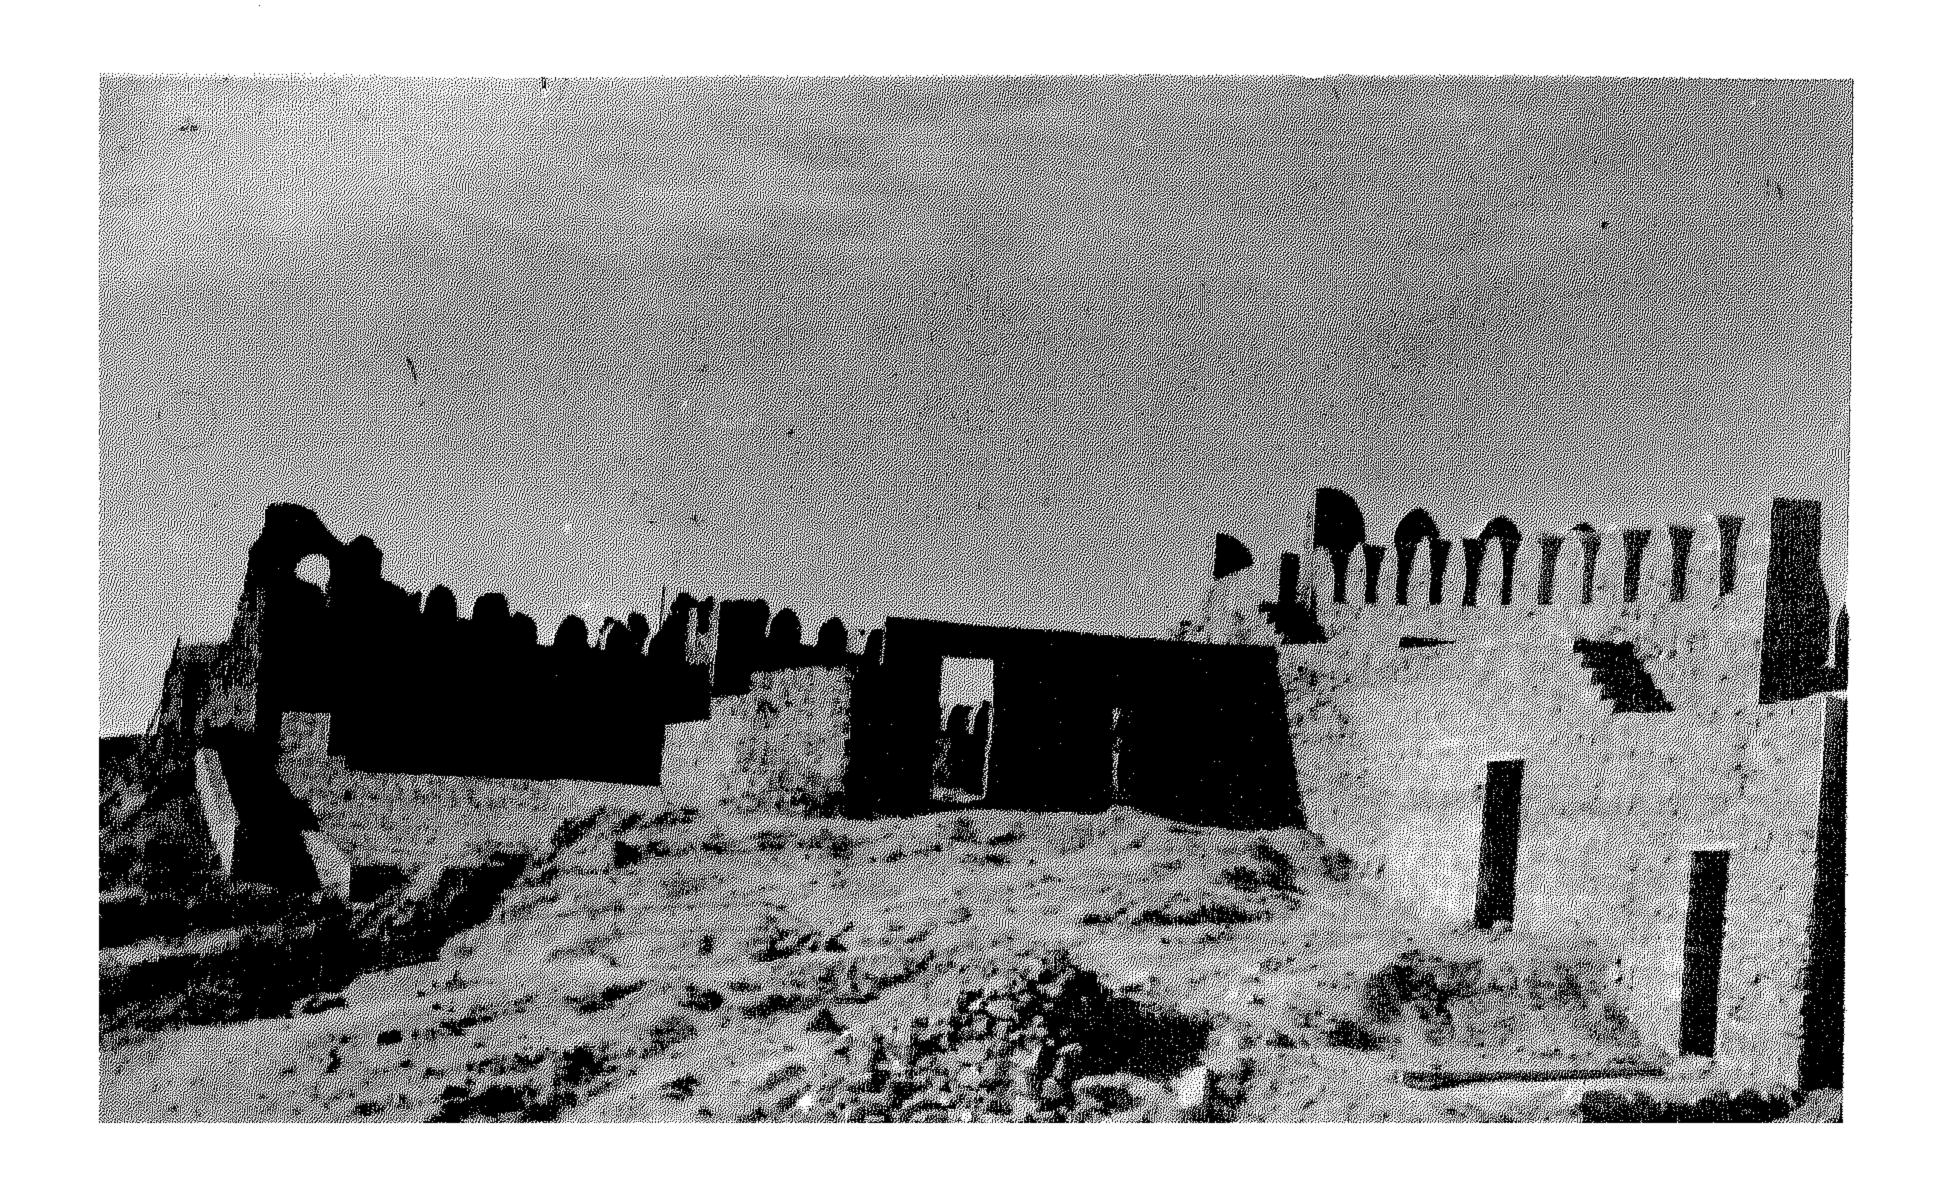
أحد أبراج التحصينات الشمالية بعد الترميم.

One of the northern fortifications towers after the restoration.

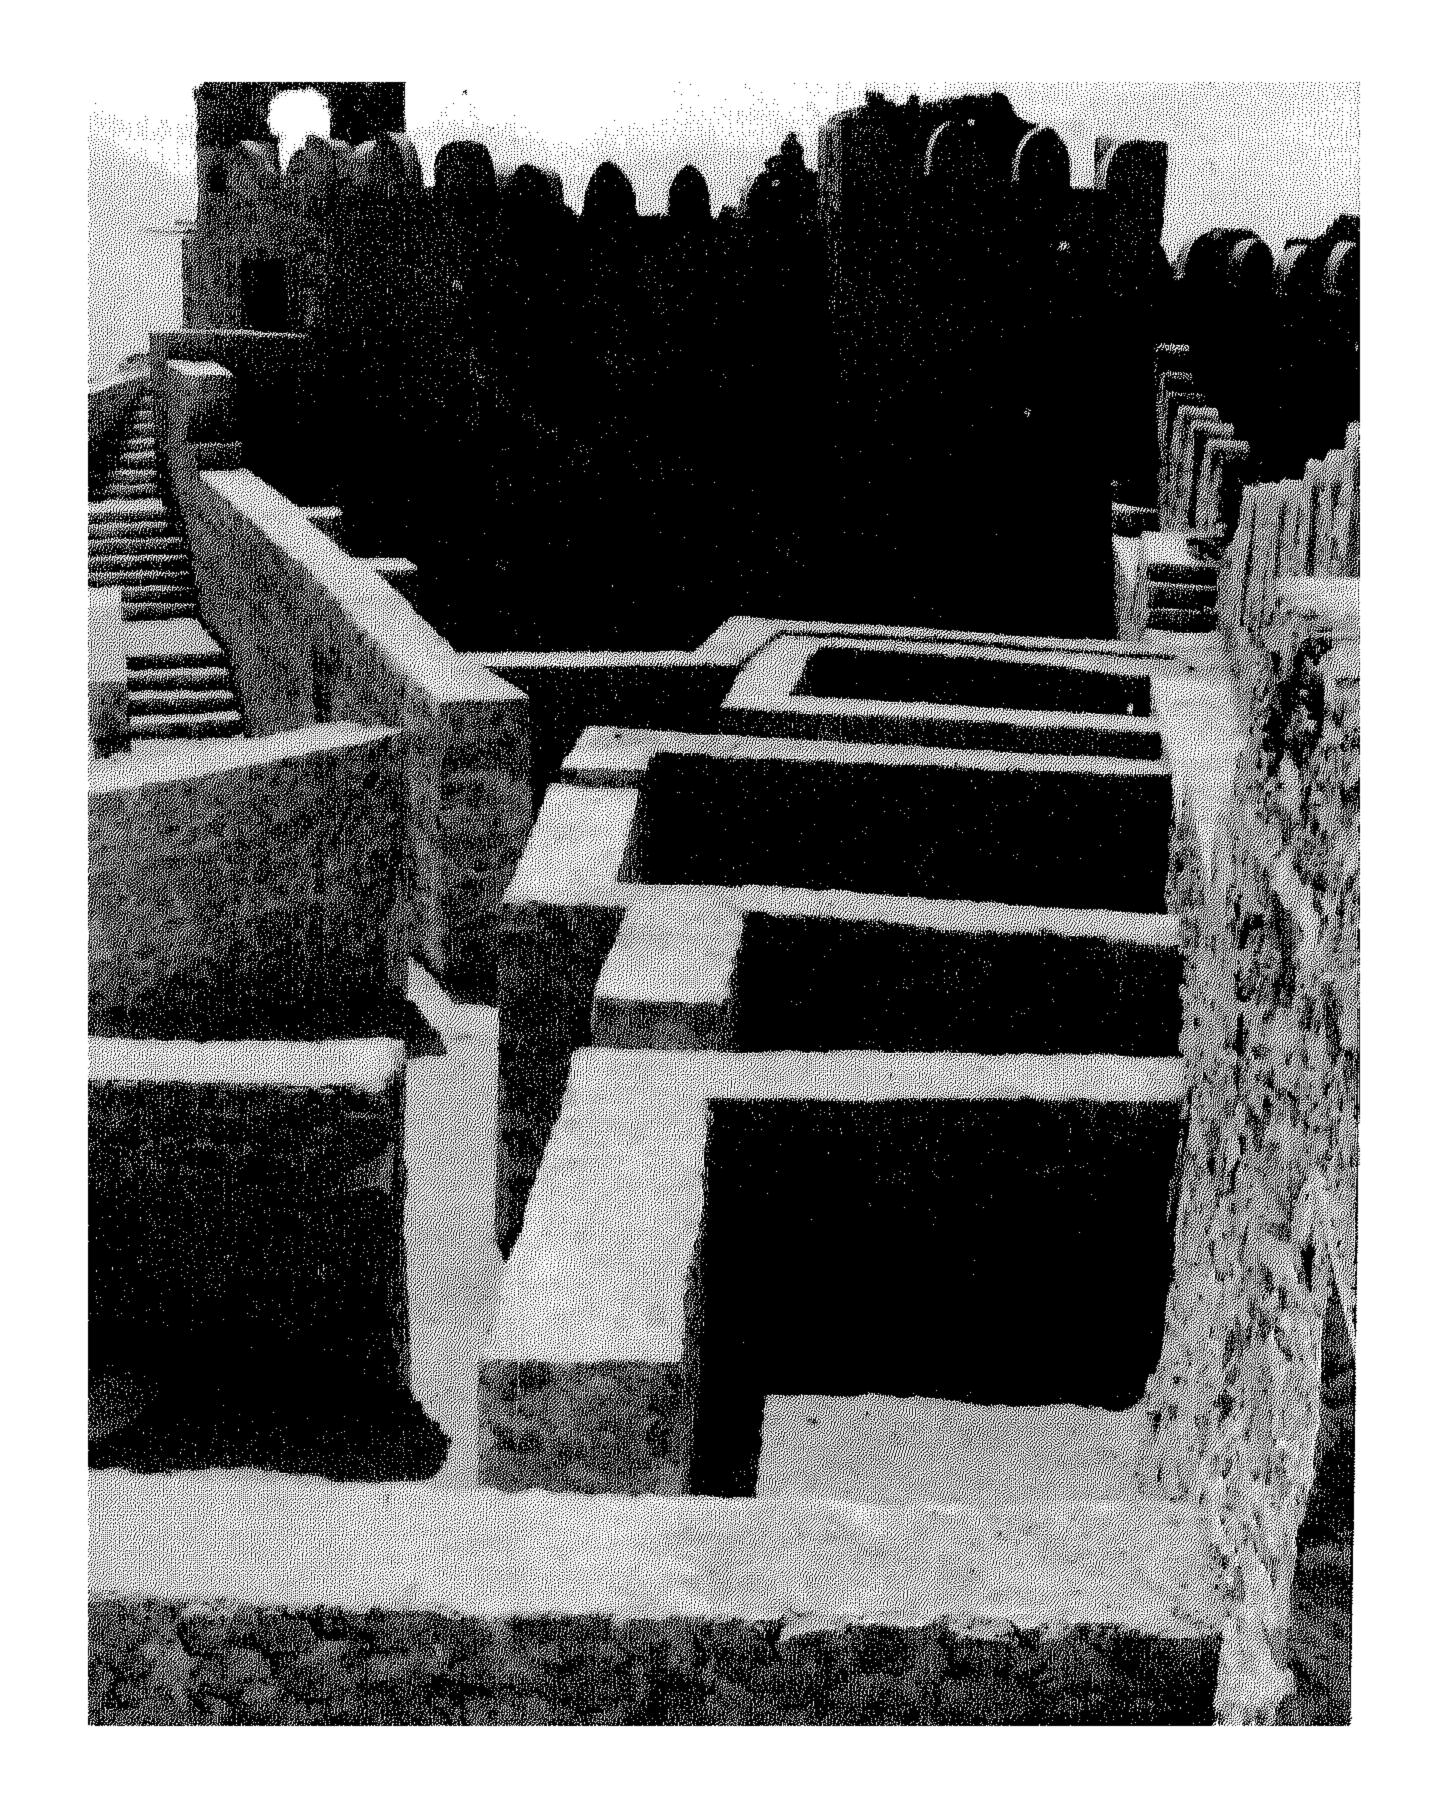
المستوى الثانى داخل التحصين الشمالى والسلم المؤدى إلى الباب الأوسط بعد الترميم .

The second level inside the northern fortification and the stairs leading to the middle door after the restoration.

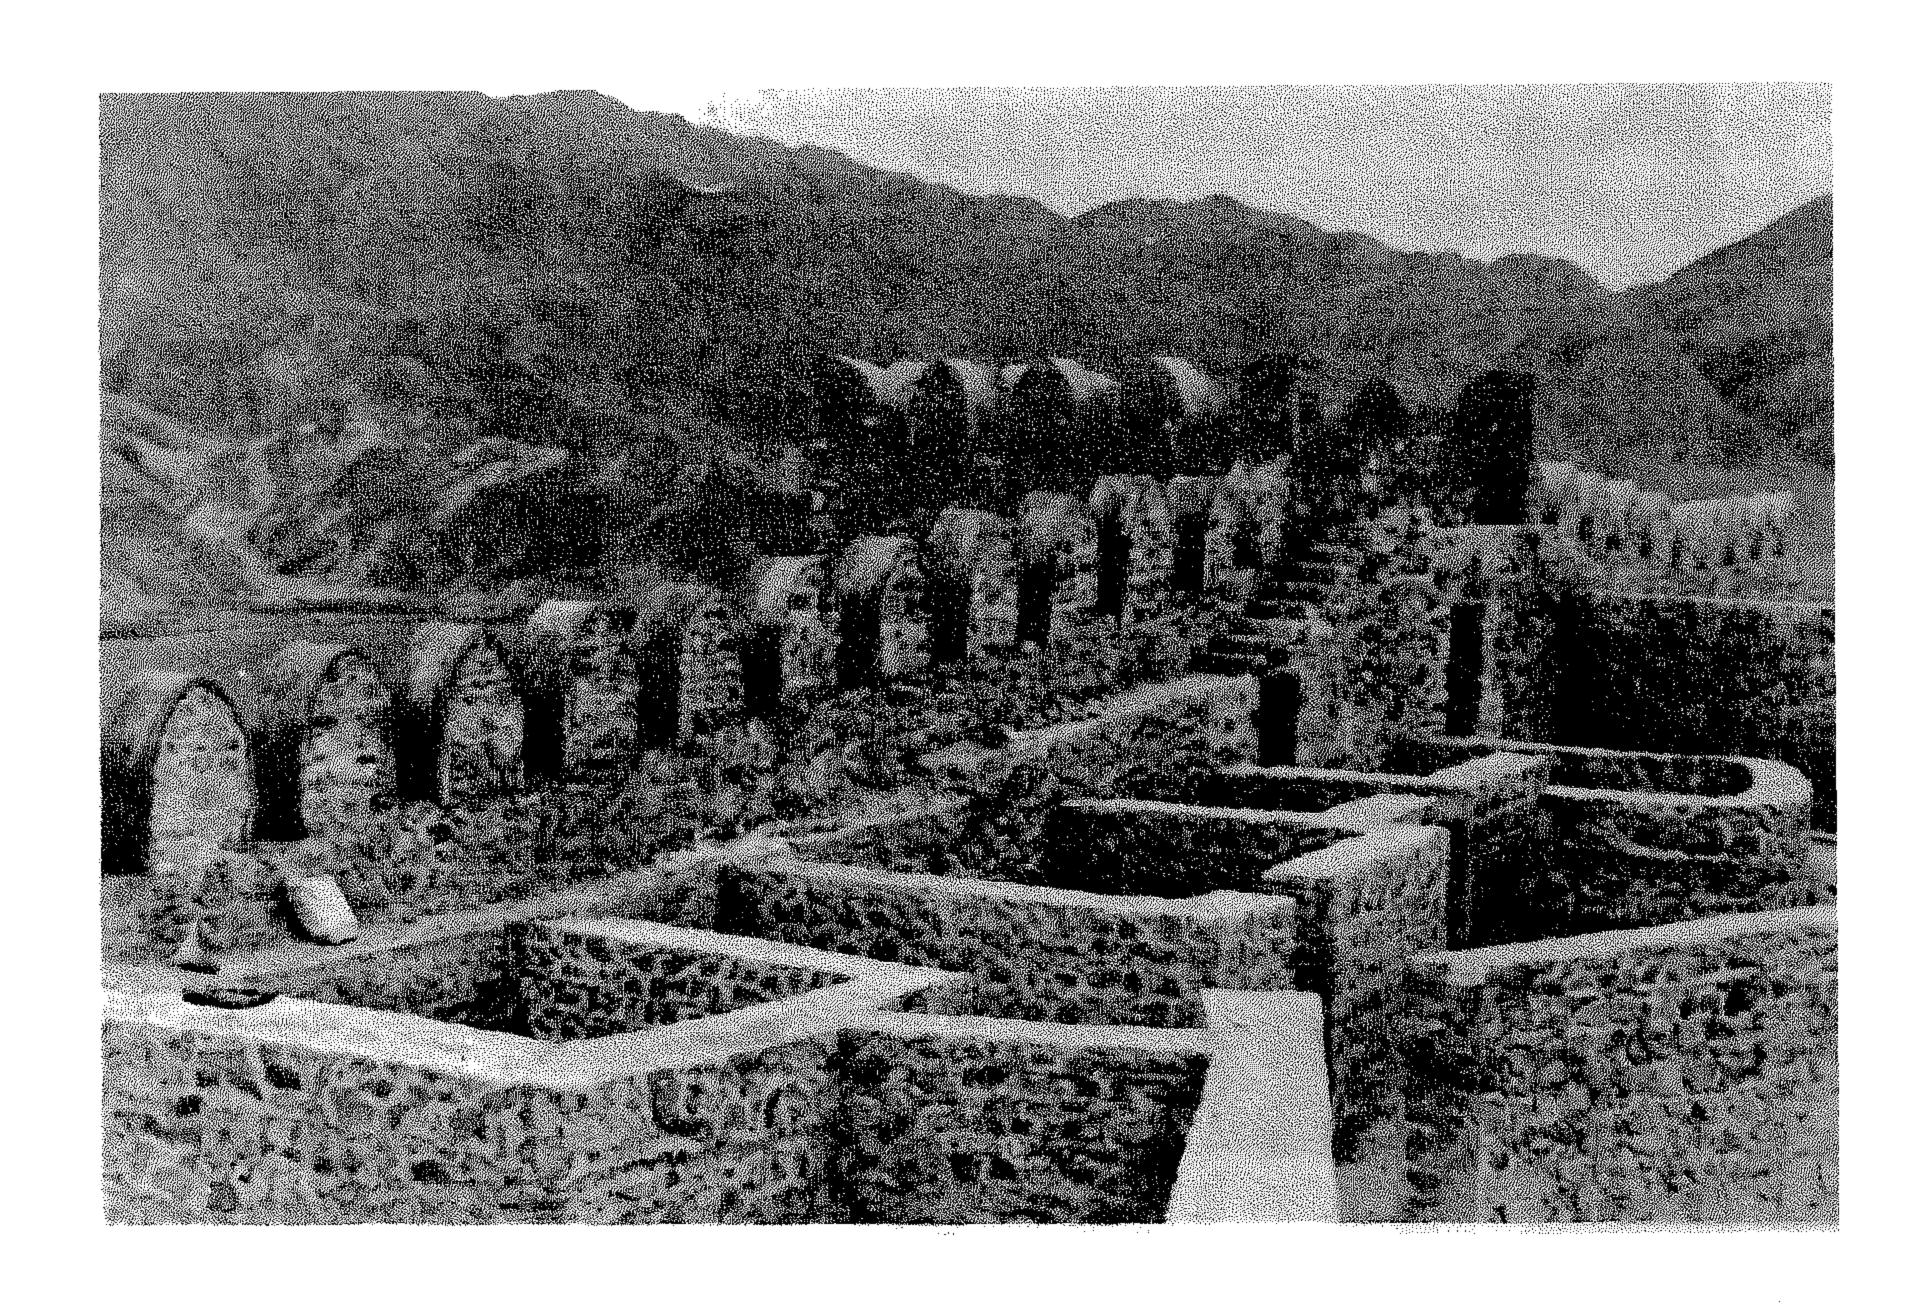
حجرات الإعاشة والخدمات للجنود بعد الترميم .

The rooms of the soldiers after the restoration.

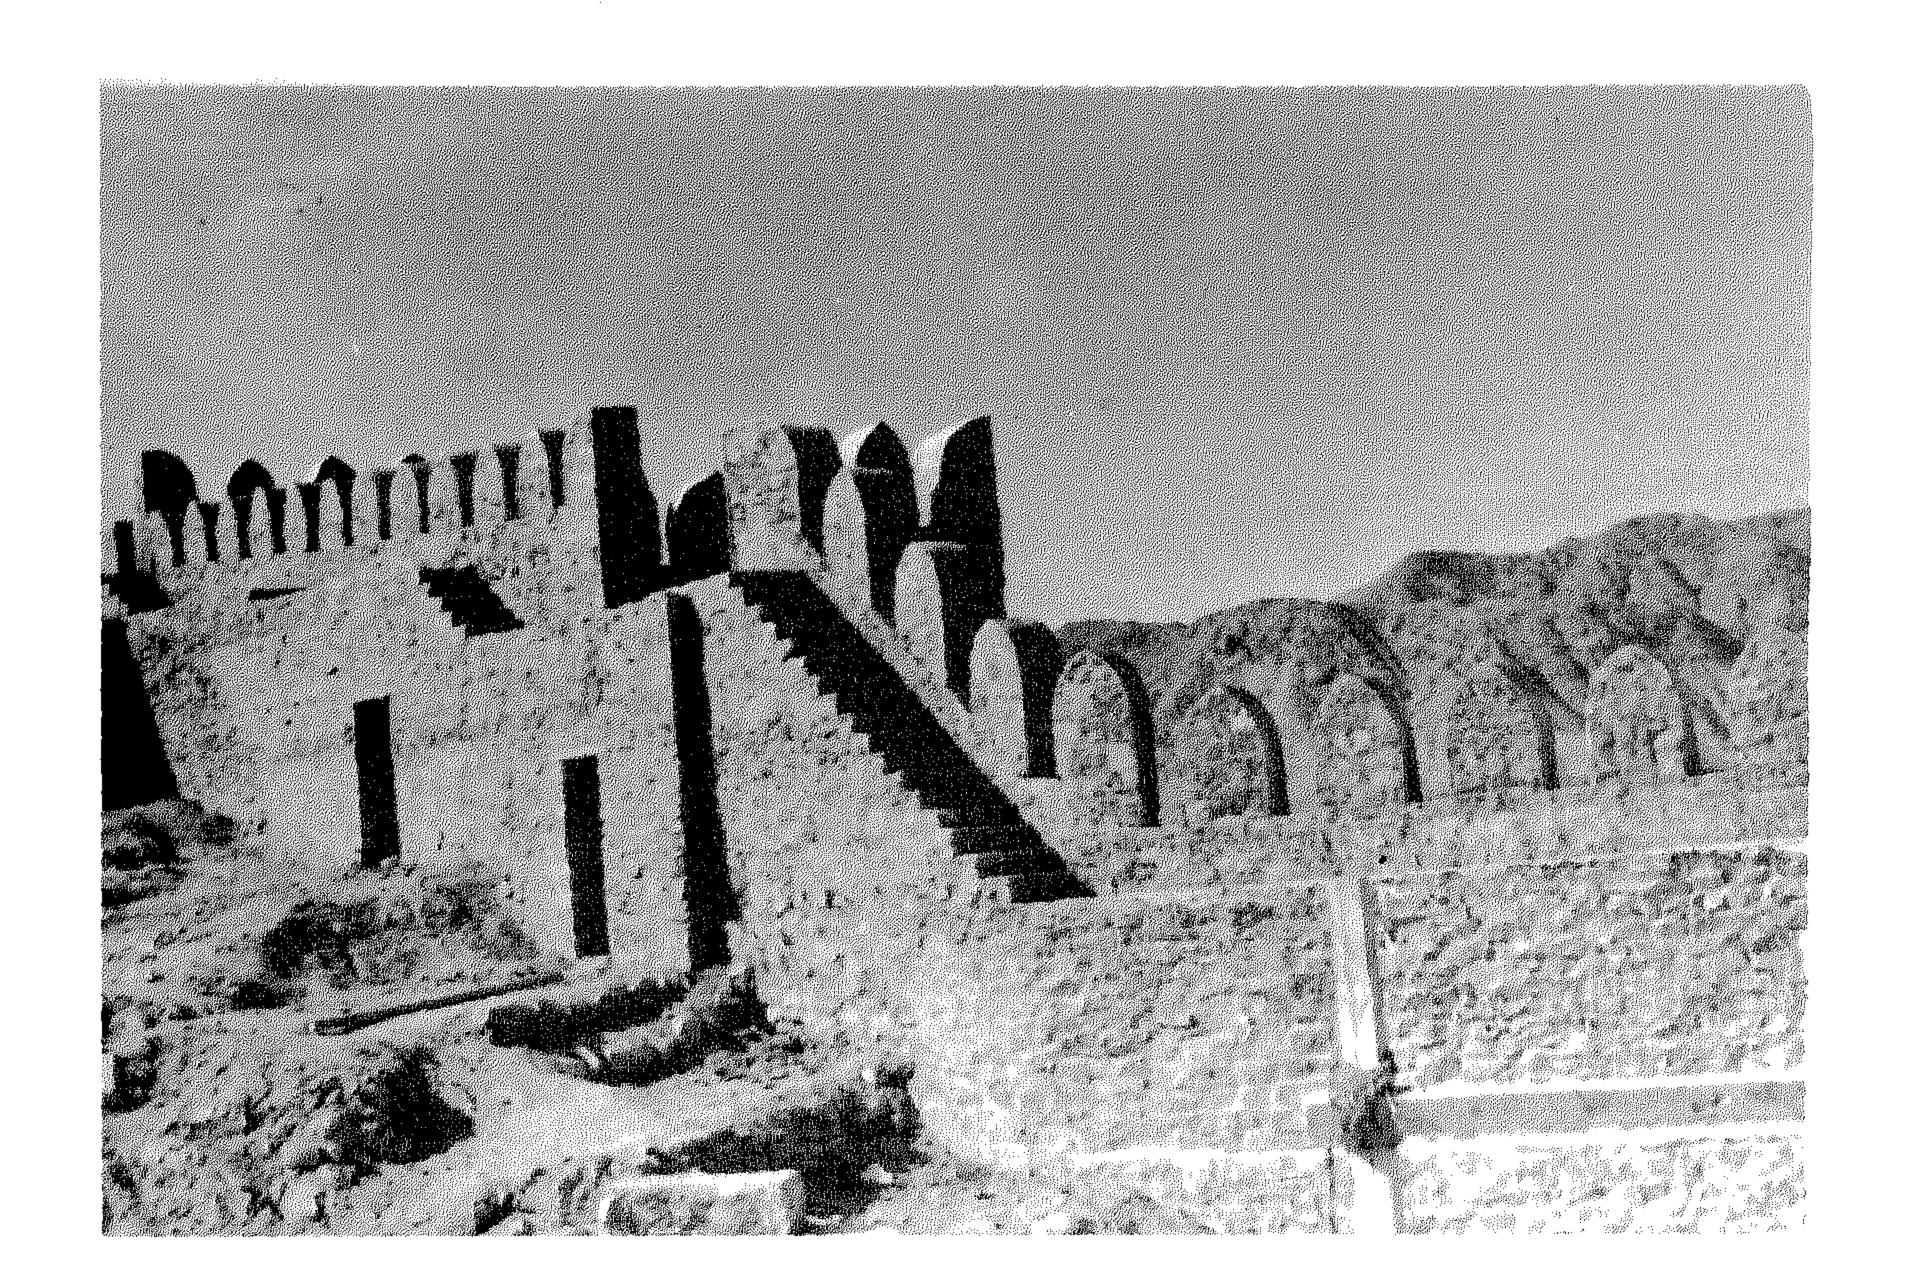
السلم المؤدى إلى الباب الأوسط بَعد الترميم .

The stairs leading to the middle door after the restoration.

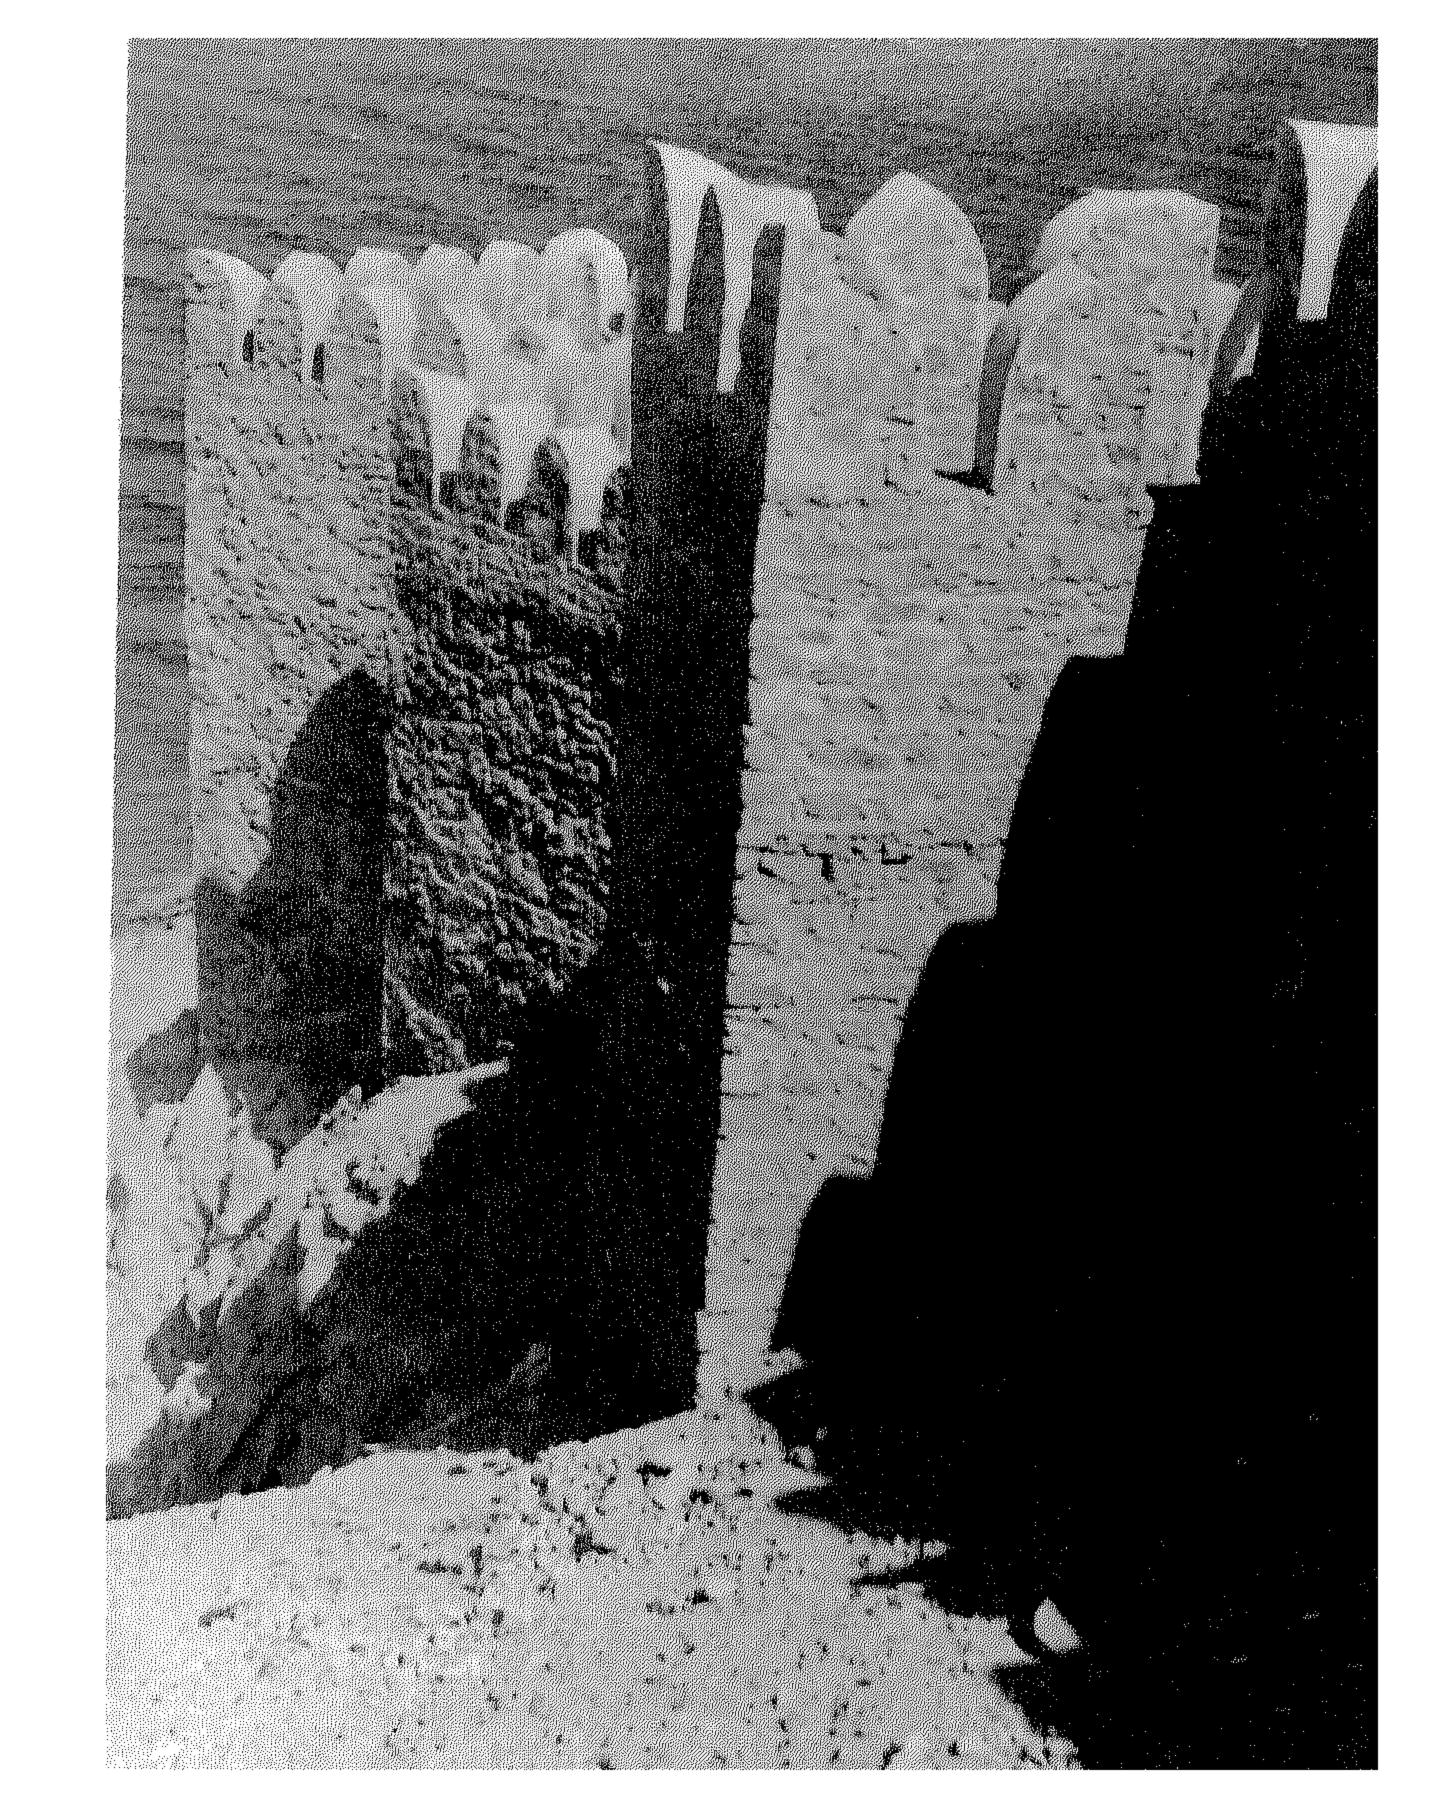
أحد أبراج السور الغربى بعد الترميم .

One of the western wall towers after the restoration.
